Migración subcutánea de electrodo ventricular de marcapaso definitivo en paciente asintomático cardiovascular.

Subcutaneous migration of permanent pacemaker ventricular lead in an asymptomatic cardiovascular patient.

Hospital de la Junta de Beneficiencia de Guayaquil. Luis Vernaza, Guayaquil, Ecuador.

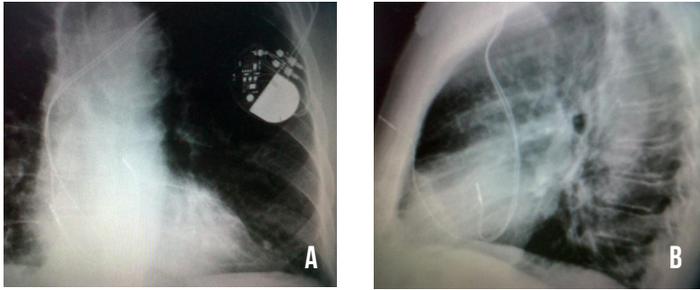
Figura 1.- A. Radiografía estándar de tórax en la cual se aprecia el posicionamiento del electrodo auricular adecuado, más el ventricular impresiona haber migrado hacia arriba. B. Radiografía lateral de tórax en la cual se confirma la posición ectópica del extremo distal del electrodo ventricular del marcapaso, el cual atraviesa la pared hasta el tejido celular subcutáneo.

En la actualidad nos consulta por cuadro clínico que inició a la tercera semana del implante del marcapaso, con contracciones ocasionales de los músculos pectorales y prurito de localización paraesternal izquierdo a la altura de la tercera articulación esterno-condro-costal. Presentó además pequeño hematoma paraesternal izquierdo por lo cual acudió a la consulta de su cardiólogo de donde es derivado a nuestro centro. Al examinar al paciente notamos que en el centro del pequeño hematoma en resolución se palpa una induración subcutánea no desplazable y que impresiona ser un cuerpo extraño metálico, lo que se correlacionó con la imagen de la radiografía estándar de tórax (Figuras 1 y 3), por lo que se notó que se trataba del extremo distal del electrodo ventricular.

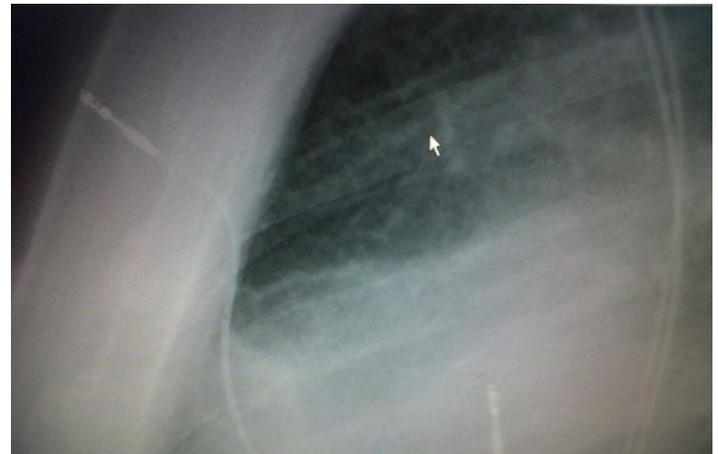
Figura 3. En esta ampliación de la placa lateral de tórax se aprecia con mayor detalle como el extremo distal del electrodo ventricular atraviesa la pared anterior del tórax adyacente al esternón.

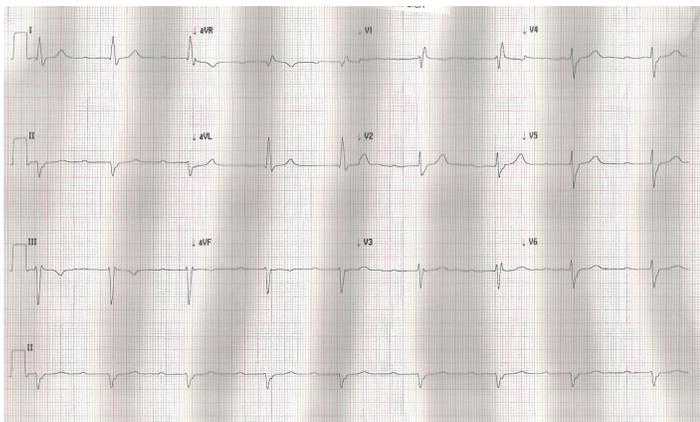
Figura 2. ECG inicial antes de cambio del modo de estimulación del marcapasos a AAI.

una impedancia de 1498 Ohmios. El electrodo auricular se encontraba bien situado con buen sentido y captura, por lo que se reprogramó el marcapasos a modo AAI, para evitar molestias de estimulación pectoral previo a la recolocación de dicho electrodo.

Se programa el paciente para recambio del electrodo ventricular migrado, se encontraba asintomático en modo AAI, con el siguiente electrocardiograma (ECG). (Figura 2).

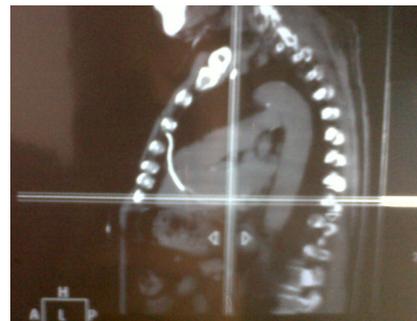
Figura 4. Tomografía axial computarizada de tórax: Reconstrucción multiplanar, imagen en plano parasagital izquierdo. Se aprecia como el electrodo ventricular atraviesa la cara anterior del ventrículo derecho, el pericardio, la grasa mediastínica, el tercer espacio intercostal izquierdo y el plano muscular del mismo.

Se le indicó una tomografía axial computarizada de tórax (Figuras 4 y 5), la cual trae a la consulta, donde se evidencia que el electrodo ventricular atraviesa la pared anterior del ventrículo derecho, el pericardio, la grasa mediastínica y el plano ósteomuscular medial del tercer espacio intercostal izquierdo hasta ubicarse en el tejido subcutáneo sin lesionar la piel. Se le realiza una telemetría al marcapaso que mostró que no hay captura del electrodo del ventrículo derecho con

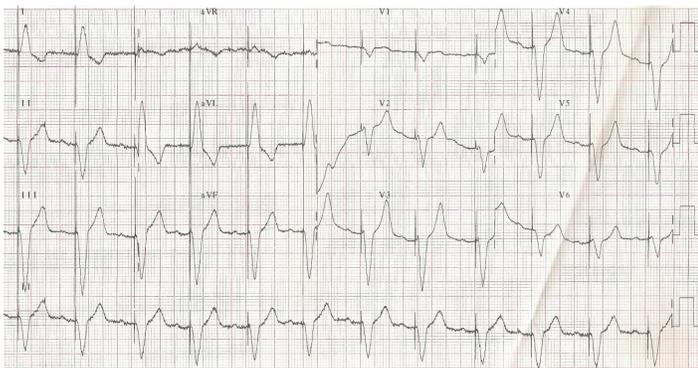
Figura 6. ECG realizado posterior al recambio del electrodo ventricular.

El ecocardiograma, la radiografía y la telemetría de control no evidenciaron complicación alguna. El paciente fue dado de alta a las 72 horas del procedimiento asintomático y el marcapasos funcionando con normalidad (Figura 6).
